Leca® a été utilisé dans une opération de **renovation d'un mur de soutènement en péril** sur les collines de la Croix Rousse à Lyon. Le mur de soutènement avant rénovation, servait à créer une terrasse surplombant le parvis de l'école des beaux-arts de Lyon. Ce mur tendait à s'écrouler sous l'effet des poussées de la terrasse et de l'eau.

Le bureau d'étude a préconisé le remplacement du remblai par de l'argile expansée.

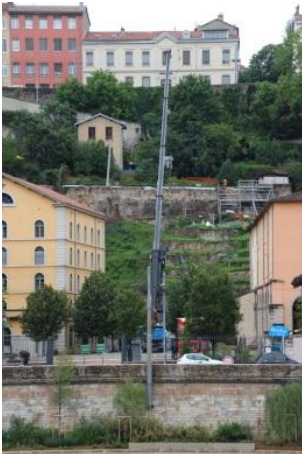
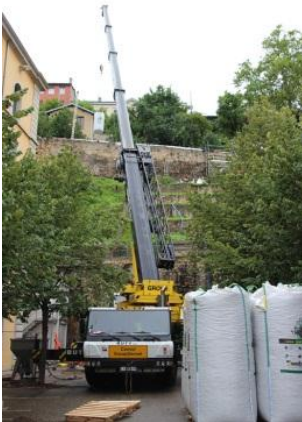
Cette opération consistant à mettre en place l'argile expansée Leca® derrière le mur de soutènement, a été réalisée avec une grue de chantier, emportant du parvis de l'école les bigbags de Leca® directement derrière le mur de soutènement au ¾ de la colline de la Croix Rousse.

Cette opération a été orchestrée conjointement par l'équipe de Point P Vénissieux, Deluermoz et weber. Il s'agissait d'approvisionner sur le chantier, 100 m³ de Leca® Light plus, en bigbags de 3m³, lesquels ont été versés en moins d'une matinée, un temps record, derrière le mur grâce à une grue de chantier.

Il s'agissait d'organiser le remplacement du remblai en terre par un remblai allégé, réduisant de 80% les charges retenues par le mur. Ce nouveau remblai allégé après sa mise en place assure le drainage des eaux d'infiltration, la stabilité de la terrasse et permet de pérenniser le mur de soutènement.

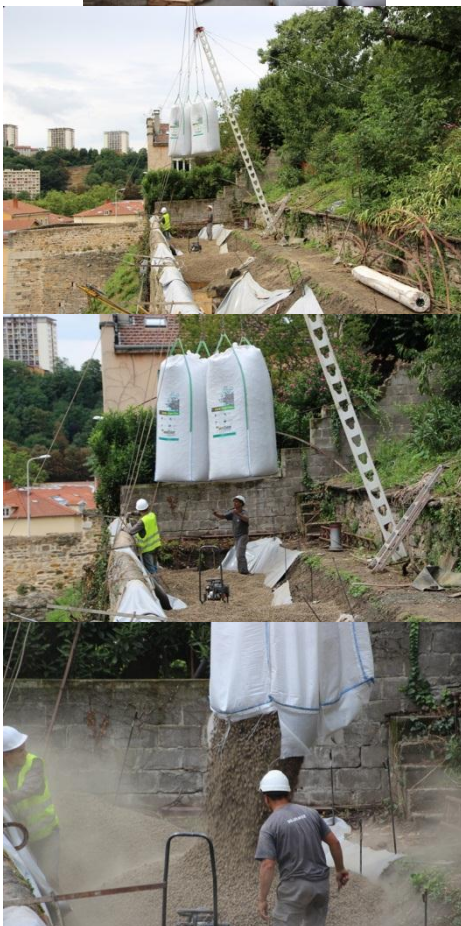
Entrepreneur: Deluermoz
Granulat: Leca® Light plus– 275 kg /m³
Volume: 100 m³
Conditionnement: Bigbag

Densité en œuvre :	$\gamma : < 4 \text{ kN/m}^3$
Angle de friction :	$\varphi : 35^\circ$
Cohésion	0
Charge admissible	100 kPa
